# BÀI HỌC TỪ NHỮNG CÔNG TRÌNH BÊ TÔNG KHỐI LỚN HƯ HỒNG DO TẤN CÔNG NỘI SUN-PHÁT

## LESSONS LEARNED FROM THE DAMAGE OF MASSIVE CONCRETE STRUCTURES BY INTERNAL SULFATE ATTACKS

Nguyễn Văn Hường

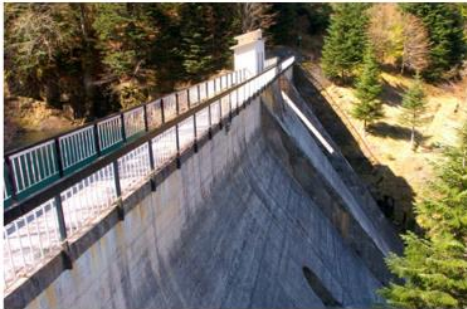
Nhìn từ hạ lưu Đập Torán

Đập Torán (hình 1) cùng với hai đập khác là Tavascán và Graus thuộc loại đập bê tông trọng lực đều được xây dựng ở xứ Catalan Pyrenees (Tây Ban Nha). Cốt liệu đá để xây dựng ba đập này có nguồn gốc từ địa phương nơi xây dựng công trình. Cả ba đập này đều có những biểu hiện giống nhau: xuất hiện mạng lưới các vết nứt trên bề mặt bê tông, bê tông đổi màu, tại các vết nứt có chất rỉ ra màu trắng đục, riêng đỉnh của đập Graus và Tavascán bị chuyển vị về phía thượng lưu.

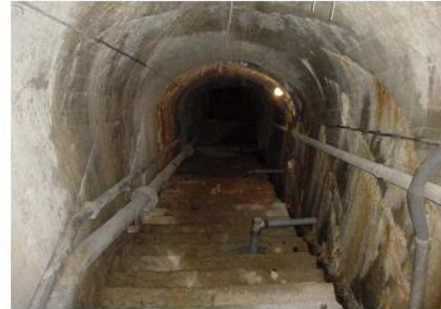
Vết nứt trong hành lang của thân đập Torán

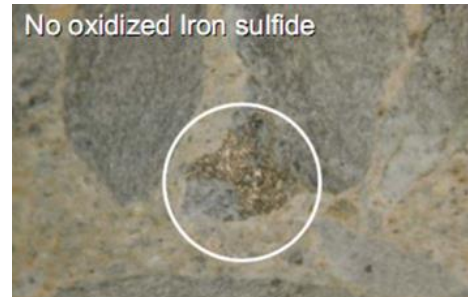
Hình 2a

- **Phân tích mẫu bê tông của đập Torán:** các phân tích được thực hiện bởi thiết bị SEM-EDAX. Kết quả trên hình 2 cho thấy rằng: mẫu bê tông nằm ở giữa đập thì hợp chất sắt sun-phua không bị oxy hóa (hình 2a), điều này là do mẫu bê tông bên trong thiếu oxy cần thiết cho quá trình oxy hóa. Trong khi đó, mẫu bê tông lấy ở gần bia đập phần cốt liệu có chứa sắt sun-phua đã bị oxy hóa (hình 2b). Ngoài ra, các phân tích trên các mẫu bê tông cũng tìm thấy ettringite hình thành trong các lỗ rỗng của bê tông (hình 3a) và ettringite hình thành ở mặt phân giới cốt liệu-hồ xi măng đồng thời sinh ra vết nứt trong hồ xi măng (hình 3b).

**Hình 2.** Sắt sun-phua trong cốt liệu của bê tông: không bị oxy hóa (a) và bị oxy hóa (b) [1]

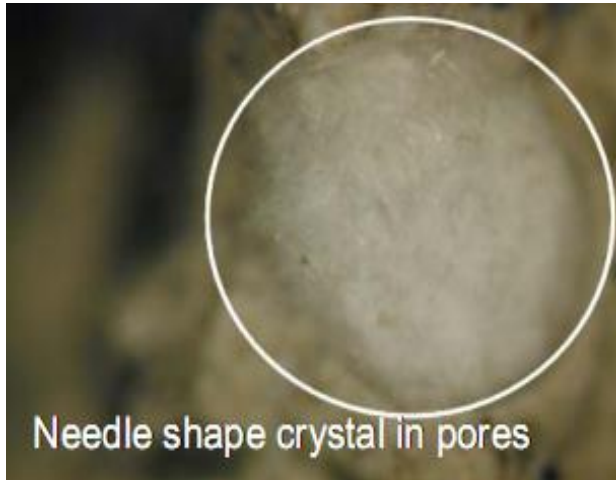
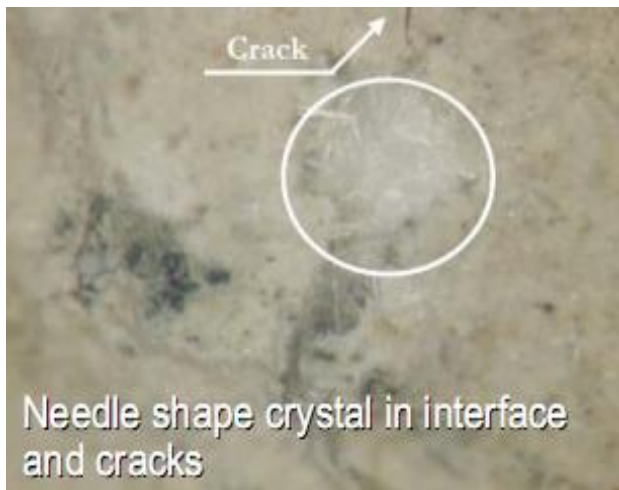
**Hình 3.** Tinh thể ettringite hình thành trong lỗ hổng (a) và hình thành ở mặt phân giới cốt liệu-hỗ xi măng (b) [1]

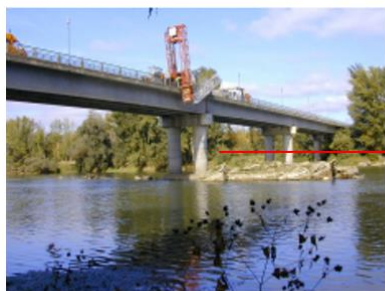
Ondes là cây cầu được xây dựng ở Toulouse, một thành phố ở miền nam nước Pháp. Nó hoàn thành và đưa vào khai thác vào năm 1955. Cầu gồm năm nhịp đơn với chiều dài tổng cộng 202m, các trụ cầu có chiều cao trung bình 6.8m, trên móng là hai trụ tròn đường kính 2m, phía trên hai trụ tròn liên kết với nhau bởi dầm ngang với chiều cao 1.5m, chiều rộng 2.7m, chiều dài 8.2m (hình 4).

Nhìn tổng thể cầu Ondes

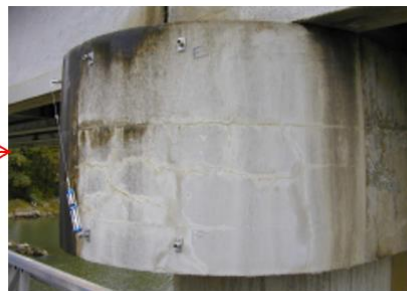
Theo kết quả nghiên cứu của Divet et al. [3], sự hư hỏng do tấn công nội sun-phát chỉ biểu hiện ở dầm ngang của trụ pin P2. Những vết nứt hiện rõ vào năm 1982 ở hai đầu dầm. Sau đó, diễn biến do tấn công nội sun-phát tiếp tục được theo dõi và được mô tả như sau: phương và độ mở rộng của vết nứt phụ thuộc vào cách bố trí cốt thép trong dầm, độ mở của vết nứt thay đổi từ vài phần mười đến vài mi-li-mét tùy thuộc vào vị trí trên dầm ngang, vị trí có độ ẩm lớn do nước rỉ từ mặt cầu xuống xuất hiện khe nứt dày và độ mở rộng lớn hơn (hình 4), các vết nứt theo phương ngang xuất hiện nguy hiểm hơn và có vết nứt với độ mở rộng tới 7mm. Các vết nứt phát triển mạnh ở hai đầu dầm trong khi đó ở phần giữa dầm không quan sát thấy vết nứt.

Vết nứt ở đầu dầm ngang ở trụ pin P2, năm 2005

Để xác định nguyên nhân gây ra sự hư hỏng này, Divet *et al.* [3] đã tiến hành khảo sát, phân tích và tính toán trên các mẫu lấy từ hiện trường và hồ sơ công trình. Họ đã dùng mô đun TEXO của phần mềm CESAR-LCPC của IFSTTAR (Pháp) để xác định quá trình nhiệt độ sinh ra tại vị trí đầu của dầm ngang của trụ cầu P2 bởi quá trình hydrat xi măng. Với số liệu đầu vào gồm: cấp phối của bê tông, kích thước hình học, nhiệt độ môi trường trong suốt quá trình thi công và sau đó (tính trong 10 ngày) cho ra kết quả: nhiệt độ lớn nhất đạt được là 80°C và nhiệt độ lớn hơn 70°C được duy trì khoảng 70 giờ. Nhiệt độ này thỏa mãn điều kiện cần cho sự hình thành ettringite gián đoạn. Ngoài ra, kết hợp với phân tích mẫu trích lấy ở đầu dầm bởi SEM Divet *et al.* đã xác nhận rằng sự phá hoại này là hậu quả của tấn công nội sun-phát do nhiệt.

Một điểm nữa rất quan trọng cũng được rút ra từ công trình này là: mặc dù đã tiến hành sửa chữa bằng cách bơm vật liệu để bịt kín các vết nứt đồng thời dùng lớp chống thấm ở mặt ngoài vào năm 1995 nhưng vào tháng 7 năm 1996 lại tiếp tục xuất hiện vết nứt không liên tục đồng thời các vết nứt mới tiếp tục phát triển và mở rộng trong thời gian sau đó. Điều này có thể thấy rằng rất khó để ngăn chặn hay kìm hãm sự phát triển ettringite gián đoạn nếu nó đã xảy ra.
