# ỨNG DỤNG PHẦN MỀM LMS TEST.LAB ĐÁNH GIÁ RUNG ĐỘNG, TIẾNG ỒN XE BUÝT THACO CITY B60

## APPLICATION OF LMS TEST.LAB SOFTWARE IN ORDER TO EVALUATE VIBRATION, NOISE IN B60 CITY BUS THACO

Trần Thanh Hải Tùng<sup>1</sup>, Trần Thanh Thái<sup>2</sup>

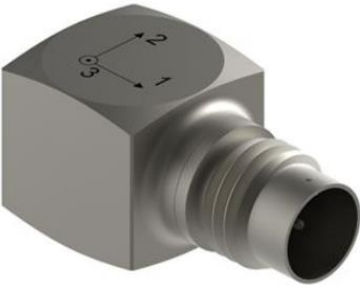
**Hình 3.** Cảm biến gia tốc 3 phương [8]

Cảm biến gia tốc 3 phương cũng dùng để đo gia tốc, rung động máy và có thể đo đồng thời rung động theo ba phương. Vì vậy, ta có thể dễ dàng so sánh mức độ rung động giữa các phương với nhau.

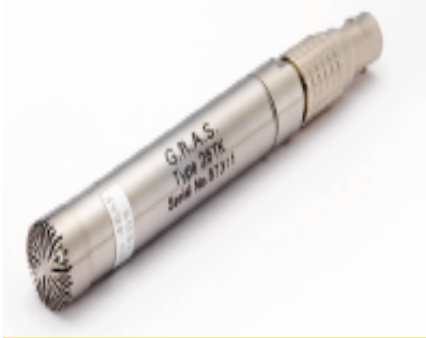
**Hình 4.** Cảm biến âm thanh

Cảm biến âm thanh được sử dụng trong việc đo, phân tích và đánh giá mức độ ảnh hưởng của tiếng ồn đến hành khách ngồi trên xe, từ đó tìm ra nguồn gây ồn và đề

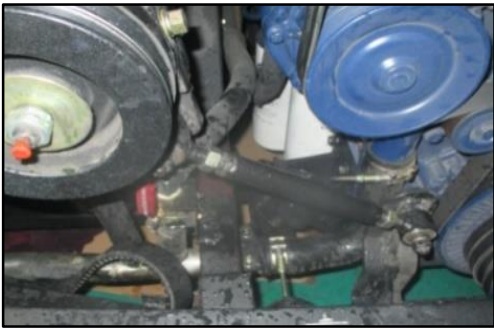
Xét đường truyền rung động, ta thấy thanh chống căng đai quạt gió kết nước được bắt vào khung xe. Các cao su thanh chống căng đai là một kết cấu cứng không đàn hồi do đó rung động từ kết nước thông qua cây chống căng đai truyền thẳng lên sàn xe thông qua khung xe.

**Hình 12.** Hiện trạng ban đầu trước khi cải tiến cây chống căng đai kết nước

Phương án cải tiến: bắt trực tiếp thanh chống căng đai vào chân động cơ để ngắt đường truyền rung động từ quạt gió kết nước lên khung xe. Kết cấu sau khi cải tiến:

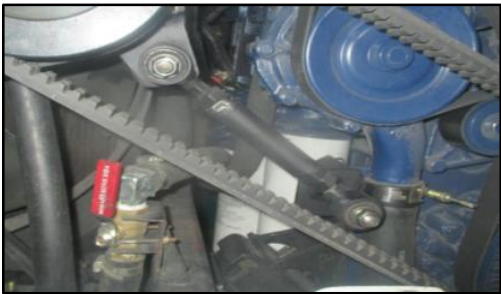
**Hình 13.** Kết cấu sau cải tiến cây chống căng đai kết nước
