ĐÁNH GIÁ HIỆN TRẠNG VÀ ĐỀ XUẤT GIẢI PHÁP CẢI THIỆN CHẤT LƯỢNG NƯỚC SÔNG PHÚ LỘC, THÀNH PHỐ ĐÀ NẴNG

EVALUATING THE CURRENT STATUS OF WATER QUALITY IN PHU LOC RIVER, DANANG CITY AND PROPOSING SOLUTIONS FOR IMPROVEMENT

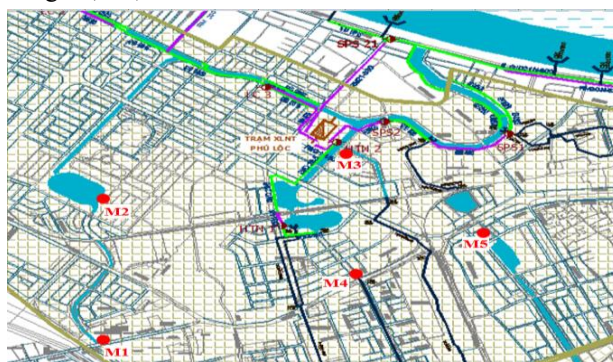
Hình 1. Sơ đồ vị trí lấy mẫu

Dựa vào đặc điểm vị trí địa lý các nhánh sông, các lưu vực đổ vào sông Phú Lộc, cũng như các nguồn thải có nguy cơ làm thay đổi chất lượng môi trường nước sông, nhóm nghiên cứu đã lựa chọn 06 vị trí quan trắc trên toàn lưu vực sông, bao phủ các nhánh lưu vực đổ về sông Phú Lộc để đánh giá sự tác động ảnh hưởng, cũng như sự thay đổi tính chất thành phần nước sông, cụ thể như sau:

- Vị trí M1: Được lấy tại ngã 3 giao mương với kênh có bờ kè trên đường Hoàng Văn Thái, bên hông bệnh viện Giao thông vận tải;

- Vị trí M2: Được lấy tại đoạn giữa gần bờ Hồ điều hòa;

- Vị trí M3: Được lấy tại điểm giao giữa cuối mương thoát nước khu vực Khe Cạn đổ ra kênh Phú Lộc, bên cạnh trạm xử lý nước thải Phú Lộc;

- Vị trí M4: Được lấy tại đoạn đầu kênh đường Tân Trào giao Tôn Đức Thắng;

- Vị trí M5: Được lấy tại đoạn kênh đầu đường Cù Chính Lan giao với đường An Xuân 1 và An Xuân 2, sau đoạn kênh đã được bê tông hóa khoảng 50m.

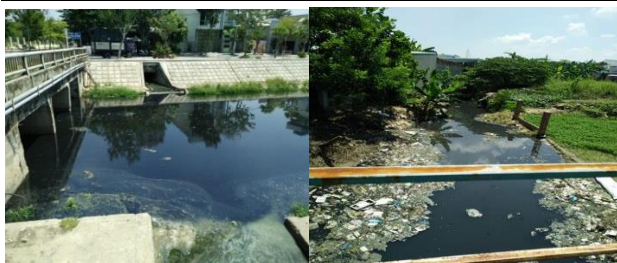
Hình 2. Hiện trạng đoạn giữa kênh thoát nước

Phía thượng lưu tuyến kênh, cây cỏ mọc dày đặc, đồng thời người dân xung quanh vứt rác xuống làm hạn chế dòng chảy. Nước có màu đen, cặn trôi nổi trên bề mặt, mùi hôi bốc lên vào những ngày nắng.

Hiện nay, tỉ lệ đầu nổi của hộ dân vào cống chung tại đây là 40%, và đã xây dựng hệ thống cống thu gom nước thải dọc kênh hồ Phần Lãng. Nhưng còn tồn tại một số cống nước thải xả trực tiếp ra kênh. Dọc kênh cũng rất nhiều cống thoát nước mưa đổ vào, nhiều cống thoát thấp hơn mực nước của kênh, gây hiện tượng nước mương chảy ngược lại, trước miệng cống tụ lại nhiều rác, cặn bẩn gây mùi hôi.

Lòng kênh xuất hiện bèo, cỏ dại, rác thường xuyên phủ kín, bùn cặn lắng đọng gây ảnh hưởng đến dòng chảy của kênh. Để đánh giá chất lượng nước tại tuyến kênh Phần Lãng, tiến hành lấy mẫu M5.

Nhiều thông số phân tích vượt quá giới hạn cho phép so với quy chuẩn. Đặc biệt như NH_4^+ cao hơn tiêu chuẩn gấp từ 5-10 lần, còn PO_4^{3-} , tổng nito và COD cao hơn so với tiêu chuẩn và có xu hướng tăng lên theo chiều dòng chảy. Tuyến mương hở của kênh Phần Lãng mặc dù vẫn

Xây dựng hệ thống thu gom nước thải lưu vực tuyến mương Khe Cạn với lưu vực thu gom khoảng 466 ha để thu gom khoảng 41360 $\text{m}^3/\text{ngày.đêm}$ nước thải đến năm 2030.

Để thu gom nước thải trên các tuyến kênh trên thì cần xây dựng, lắp đặt các giếng chuyển dòng (CSO) tại các cửa xả. Toàn bộ nước thải thu gom sẽ được dẫn về trạm xử lý nước thải Phú Lộc để xử lý trước khi thải ra môi trường.
